# Richtlinie für Bremssattel-Altteile

Diese Richtlinie beschreibt die Annahmekriterien von Bremssattel-Altteilen bei FTE automotive.

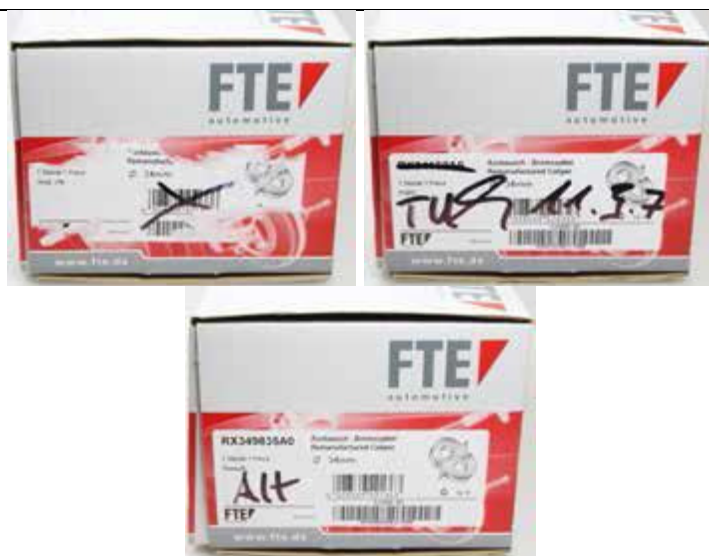
## Barcode unlesbar

Originaler Barcode auf dem Karton darf in keiner Weise abgedeckt sein. Der Barcode muss mit einem Scanner lesbar sein anderenfalls werden die Bremssättel abgelehnt.

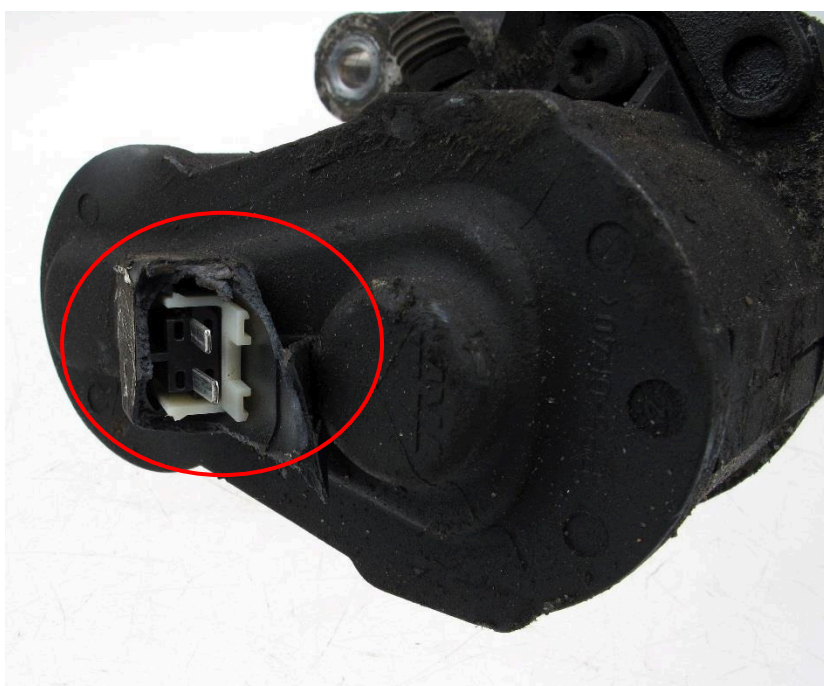
## Starke Beschädigung / unauthorisierter Reparatur

Schäden oder Defekte an dem Elektro-Motor an der elektrischen Handbremse

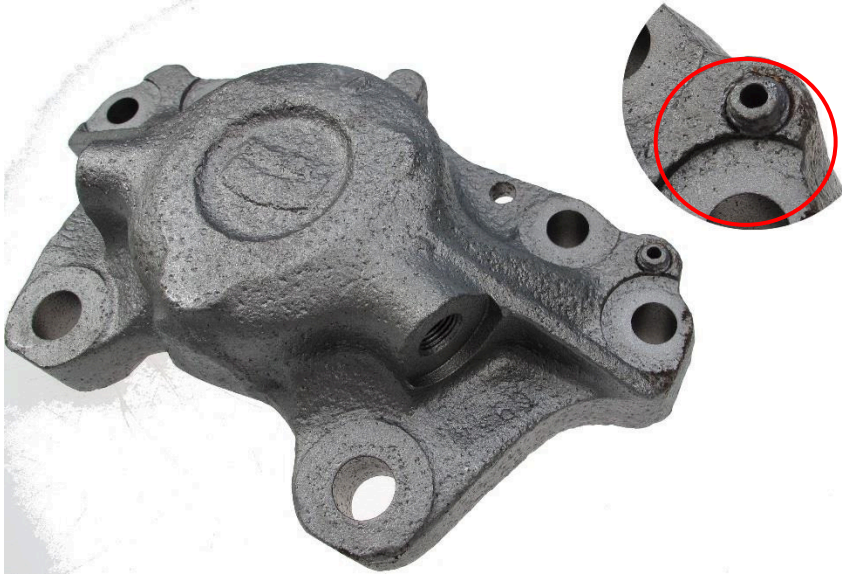
| | <p><b><u>Abgebrochene Entlüfterschraube</u></b></p> <p><u>Nicht akzeptiert</u></p> <p>Abgebrochene Entlüfterschraube.</p> |

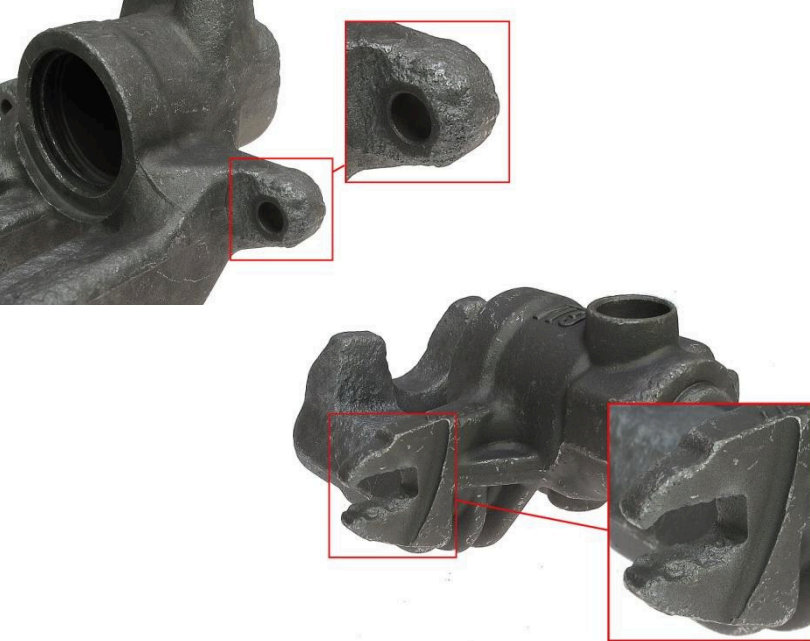
| | <p><b><u>Korrosion</u></b></p> <p><u>Nicht akzeptiert</u></p> <p>Starke Korrosion an der Oberfläche des Anschlusses für den Führungstiftbolzen.</p> |

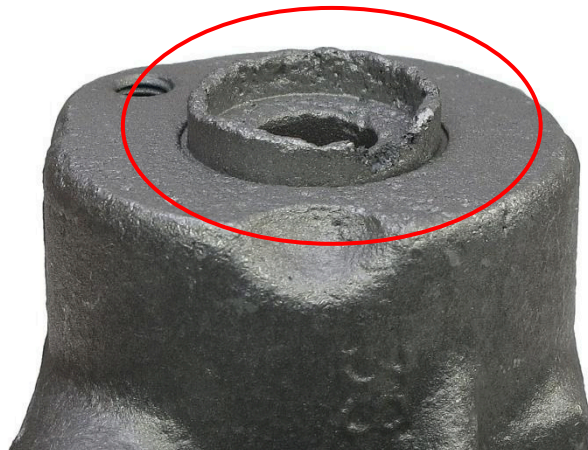
| | <p><b><u>Korrosion</u></b></p> <p><u>Nicht akzeptiert</u></p> <p>Das innere zylindrische Stück ist korrodiert und gebrochen.</p> |

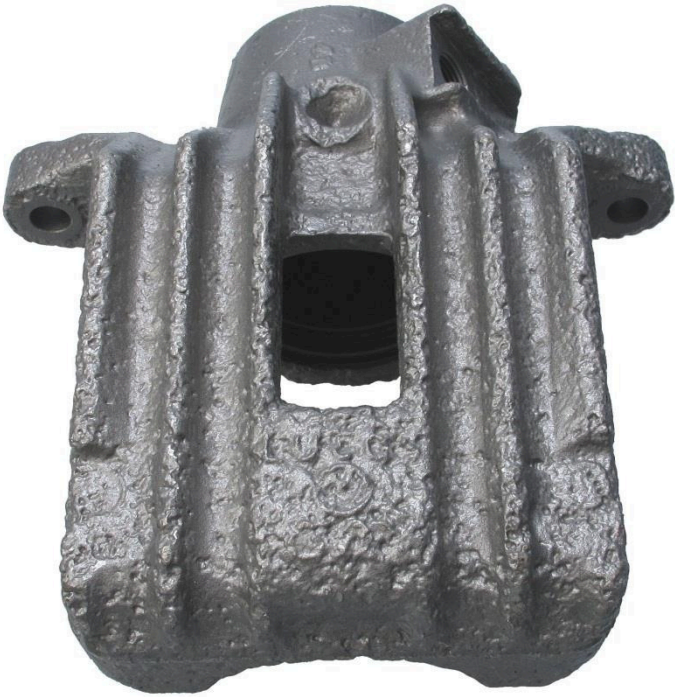
| | <p><b><u>Korrosion</u></b></p> <p><u>Nicht akzeptiert</u></p> <p>Starke Korrosion:<br/>Schwere Korrosions-/Rostschäden am ganzen Gehäuse.<br/>Diese Flächen dürfen nicht so zerstört/verrostet sein, dass sie kaum noch existieren und nicht mehr aufbereitet werden können.</p> |

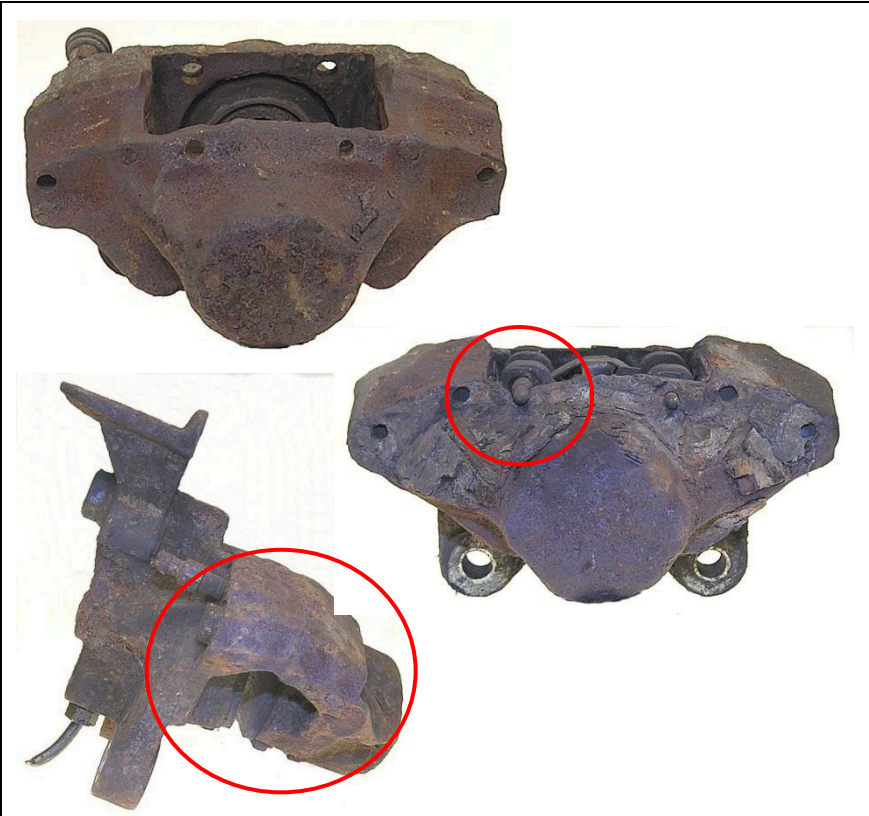
| | <p><b><u>Korrosion</u></b></p> <p><u>Nicht akzeptiert</u></p> <p>Schwere Korrosion:<br/>Fälle mit schweren Korrosions-/Rostschäden am ganzen Gehäuse, d.h. Stiftlöcher, Oberflächen für Bremsbeläge.<br/>Diese Flächen dürfen nicht so zerstört/verrostet sein, dass sie kaum noch existieren und nicht mehr aufbereitet werden können.</p> |

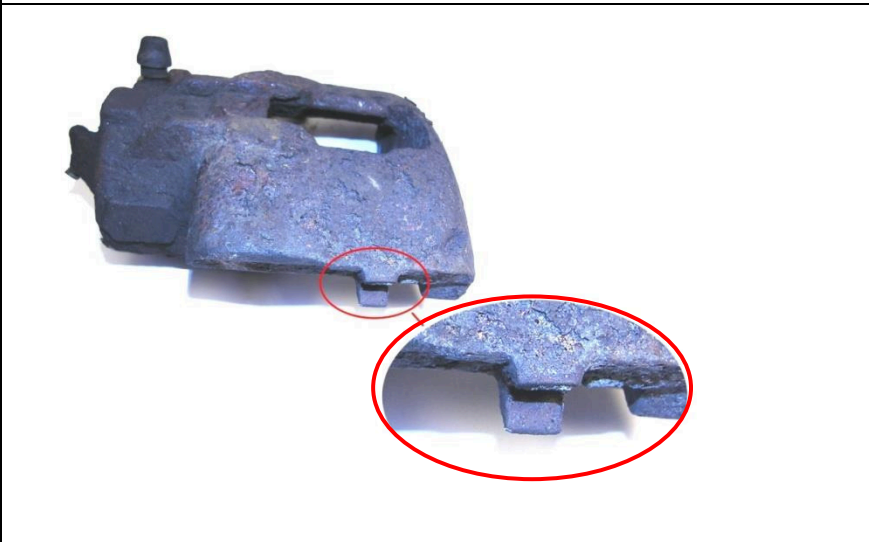
| | <p><b><u>Starke Beschädigung / unauthorisierte Reparatur</u></b></p> <p><u>Nicht akzeptiert</u></p> <p>Zerbrechlicher Bremssattel<br/>In diesem Fall ist ein Teil des Bremssattelgehäuses abgebrochen und kann nicht wieder aufgebaut/aufbereitet werden.</p> |

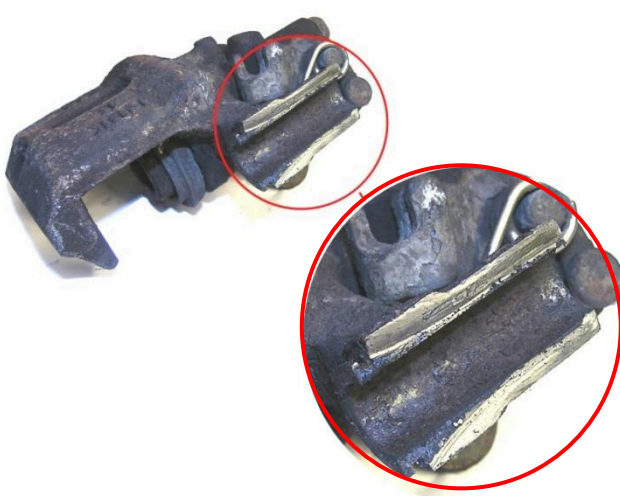
| | <p><b><u>Starke Beschädigung / unauthorisierte Reparatur</u></b></p> <p><u>Nicht akzeptiert</u></p> <p>Schwere Beschädigung:<br/>Falsche Demontage oder ähnliches.<br/>Hier wurde ein Teil des Bremssattelgehäuses abgeschnitten.</p> |

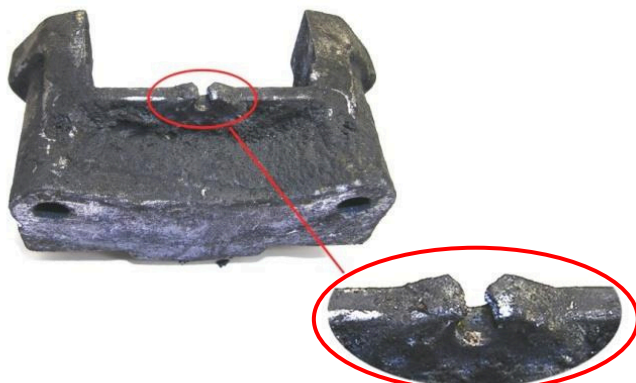
| | <p><b><u>Starke Beschädigung / unauthorisierte Reparatur</u></b></p> <p><u>Nicht akzeptiert</u></p> <p>Schwere Beschädigung:<br/>Hier ist ein Teil des Bremssattelgehäuses abgebrochen.<br/>(Öffnung für den Steuerungsstift)</p> |

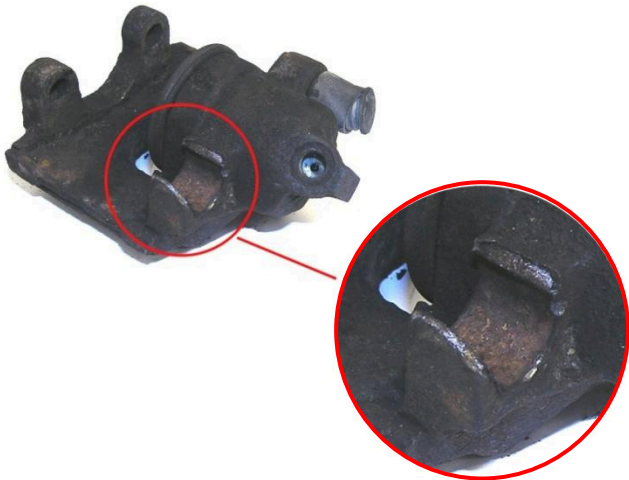
| | <p><b><u>Starke Beschädigung / unauthorisierte Reparatur</u></b></p> <p><u>Nicht akzeptiert</u></p> <p>Schwere Beschädigung:<br/>Hier ist ein Teil des Bremssattelgehäuses abgebrochen. (Bohrung für Steuerungsstift)</p> |

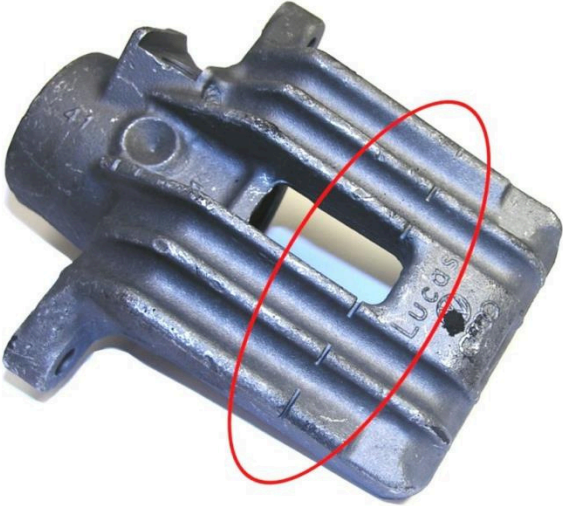
| | <p><b><u>Starke Beschädigung / unauthorisierte Reparatur</u></b></p> <p><u>Nicht akzeptiert</u></p> <p>Unauthorisierter Eingriff/<br/>Konstruktionsänderung.</p> <p>Hier sind Spuren einer Säge quer über dem Bremssattelgehäuse sichtbar.</p> |
